## DOCUMENTO TÉCNICO

LINHA TRECHO / SISTEMA SUBTRC. / SUBSIST. / CONJ. UC / SUBCONJ.	1 Azul e 3 Vermelha Equipamentos Fixos Via Permanente AMV	OBJETO <b>PROCEDIMENTO DE INSPEÇÃO, AJUSTE E TESTE</b> <b>APARELHO DE MUDANÇA DE VIA TIPO UIC</b>
--	--	---

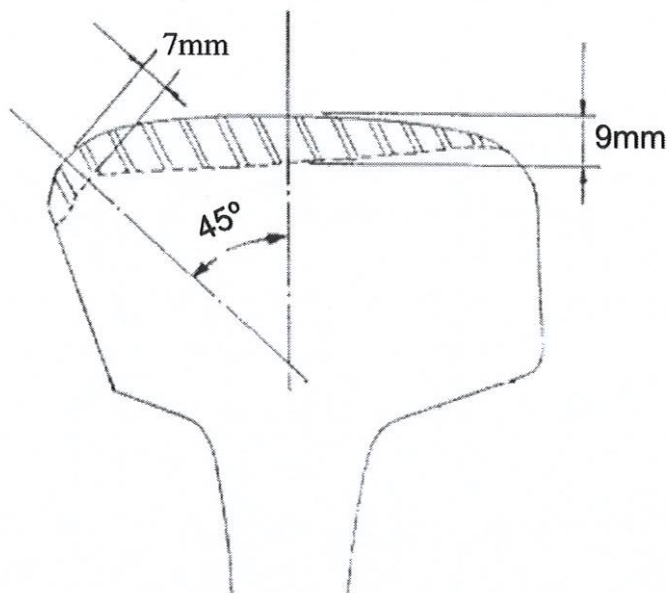
As condições de desgaste do trilho de encosto devem ser verificadas utilizando-se o Leitor de Perfil de Trilhos (MINI PROF + PDA) ou Dispositivo para Medir Desgaste de Trilho UIC-60 ("chicômetro"). O desgaste deve ser medido em um ponto entre 200 mm antes e 200 mm após a ponta da agulha. Os limites máximos de desgaste são: 9mm na vertical e 7mm à 45°, conforme ilustra a figura 1.

*Figura 1: Limites de Desgaste do Trilho de Encosto*

**NOTA:** Nos trilhos onde ocorre apenas desgaste vertical, desconsiderar a leitura de desgaste lateral.

Os trilhos de ligação devem obedecer aos mesmos limites de desgaste estabelecidos para os trilhos de encosto no item 4.1.1, Figura 1.

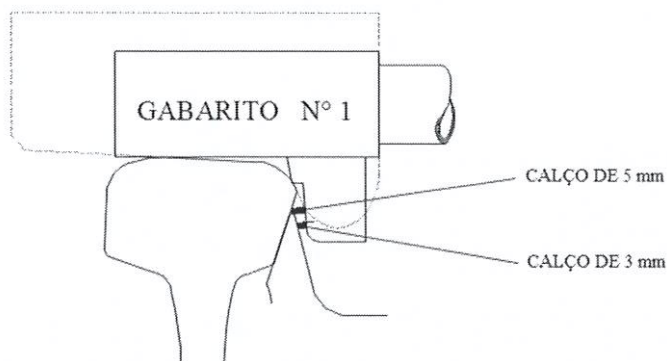
Para que a ponta da agulha esteja corretamente ajustada, deverá ser possível a colocação de um calço de 5mm entre o topo da agulha, o trilho de encosto e o gabarito. Um outro calço com 3mm deve entrar entre o gabarito e a agulha na marca de 25mm que está marcada no gabarito, conforme mostrado na figura 2.

*Figura 2 – Utilização do Gabarito.*

Caso qualquer um dos calços não possa ser introduzido, proceder a esmerilhamentos na ponta da agulha até que a folga seja suficiente para introdução dos calços, realizando um disfarce de 150 a 300 mm.

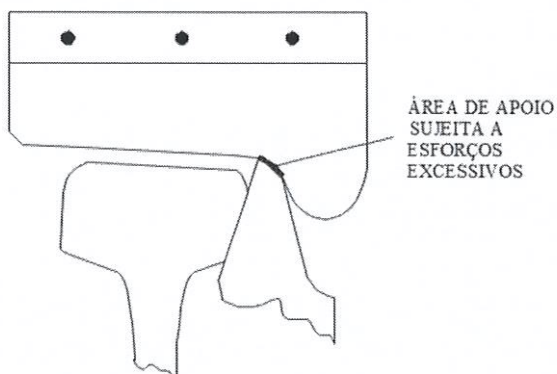
Nos AMV's 1:8 e 1:9 até 1,5 metros da ponta e nos AMV's 1:11,4 e 1:14 até 2 metros da ponta, a altura da agulha não deve superar a altura do trilho de encosto, como ilustra a figura 3.

*Figura 3: Ilustração de Agulha mais Alta que o Trilho de Encosto*

Essa condição é necessária para que na passagem do trem, o rodeiro não danifique a agulha devido a mesma estar mais alta de que o encosto, pois quando isso ocorre, o rodeiro apoia-se somente na agulha e a área de apoio não é suficiente para suportar a pressão exercida pelo trem. A passagem do trem sobre uma agulha nessa condição, causa um esmagamento e/ou derramamento de material, que por sua vez pode causar trincas na agulha. O contato entre a roda e o conjunto agulha/trilho de encosto deve ser ajustado, por esmerilhamento, utilizando-se para controle o gabarito de perfil de rodas, conforme ilustra a figura 4.

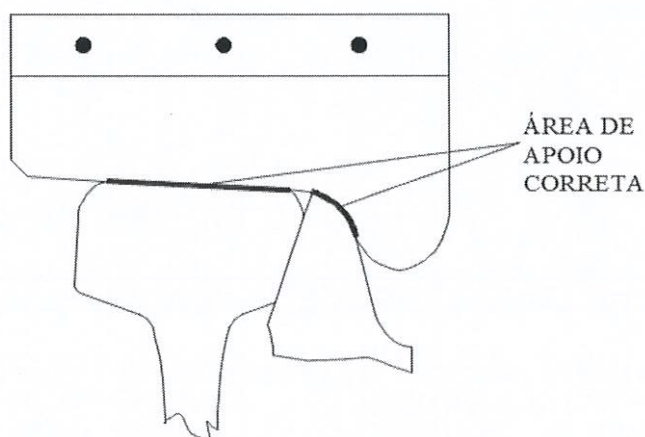
*Figura 4: Agulha e Trilho de Encosto Perfeitamente Ajustados*

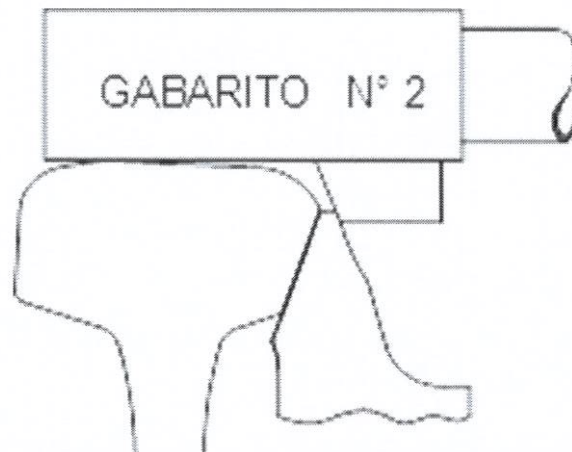
A diferença máxima de altura entre o topo da agulha e o trilho de encosto, deve ser de 16 mm. Para fazer esse controle, deve-se utilizar o gabarito de controle de agulhas N° 2, conforme ilustrado na figura 5.

*Figura 5: Utilização do Gabarito N° 2 – Diferença de Altura Menor que 16 mm*

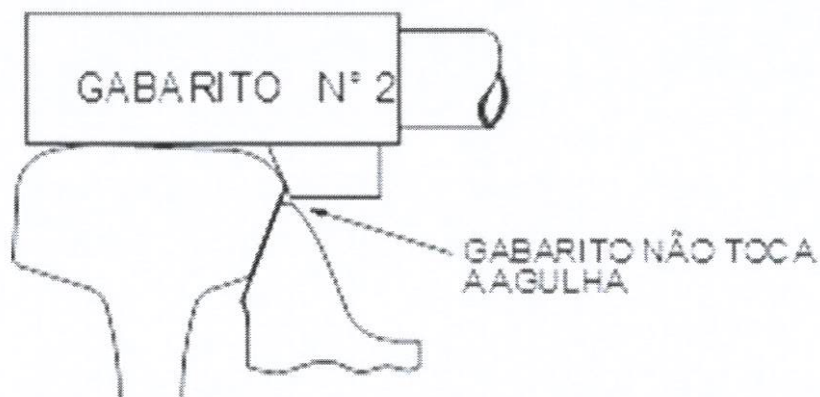
Caso seja verificado alguma avaria ou algum ponto da agulha com diferença de altura superior a 16 mm em relação ao trilho de encosto, de forma que o gabarito N° 2 não toca o topo da agulha, como ilustra a figura 6, deve-se verificar em qual das situações a seguir o caso se enquadra para se tomar a devida ação corretiva.

*Figura 6: Utilização do Gabarito N° 2 – Diferença de Altura Maior que 16 mm*

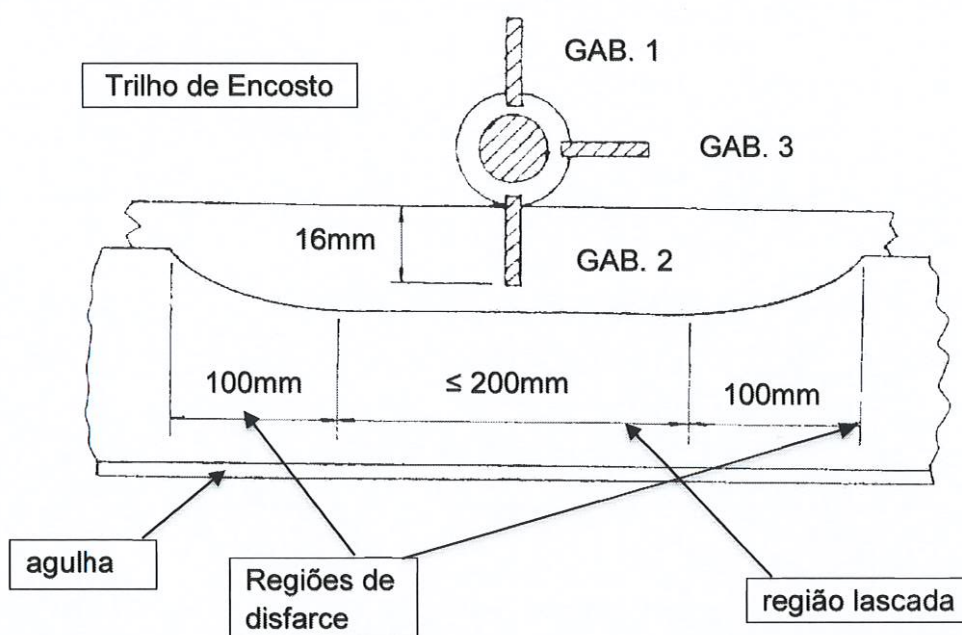
- altura insuficiente da agulha foi provocada por uma avaria de comprimento menor ou igual a 200 mm, localizada entre 1 e 3 metros da ponta da agulha. Nessa situação a ação corretiva consiste em se remover a avaria por esmerilhamento de forma que a região com diferença de altura superior a 16 mm não ultrapasse os 200 mm. Deve-se também fazer um disfarce de 100 mm para cada lado do vale, conforme ilustra a figura 7.

Figura 7: Remoção de Avaria na Agulha com Disfarce

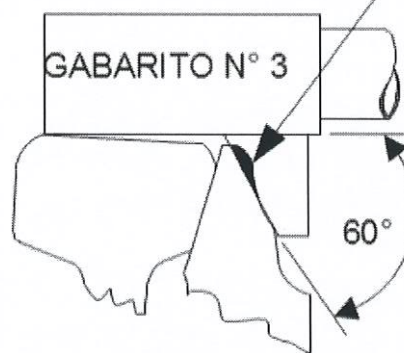
O controle do ângulo de 60° da face lateral da agulha deve ser feito com o gabarito N° 3, conforme ilustra a figura 8.

*Figura 8: Utilização do Gabarito N° 3 – Controle do Ângulo de 60°*

Caso seja encontrada alguma agulha na situação demonstrada na figura 8 (ângulo menor que 60°), deve-se proceder a esmerilhamentos mantendo a área usinada da agulha sempre com ângulo maior ou igual a 60°, utilizando o gabarito N° 3 como referência.

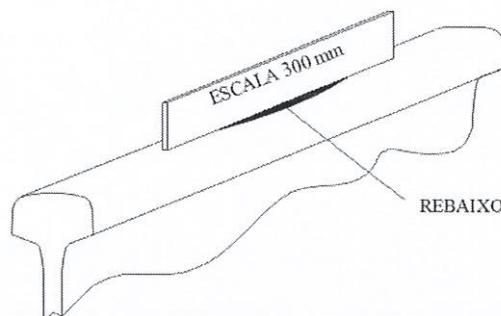
Os rebaixos devem ser verificados utilizando-se uma escala de 300 mm apoiada longitudinalmente sobre o trilho, como ilustra a figura 9.

*Figura 9: Verificação de Rebaixo*

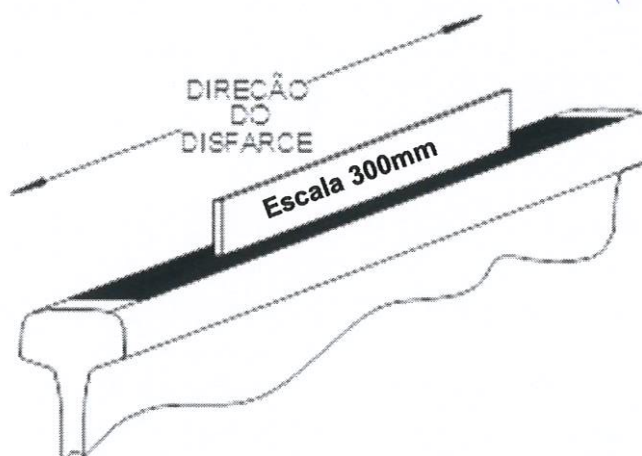
O rebaixo não deve ser maior que 0,5 mm. Quando o rebaixo atingir ou superar 0,5 mm, deve-se executar um "disfarce", como ilustra a figura 10, alongando o comprimento do rebaixo, por meio de esmerilhamento. Esse disfarce deve ser executado com a máquina de esmerilhar MP-6 ou T-08, com os braços alongadores acoplados para que o rodeiro não copie a imperfeição.

*Figura 10: Sentido de Esmerilhamento para Remoção de Rebaixo*

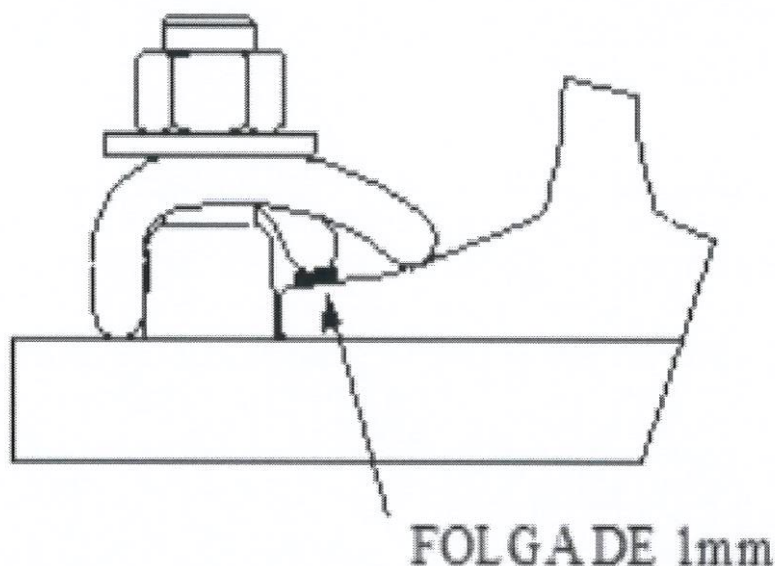
Particularidade: O aperto nos cliques SKL deve ser feito de forma que fique uma folga de 1 mm entre o patim do trilho e o elo do clipe. Essa folga pode ser ajustada com uma lâmina de 1 mm, conforme ilustra a figura 11.

Figura 11: Ajuste do Clipe SKL

Particularidade: O aperto nos cliques SKL deve ser feito de forma fique 1 mm de folga entre o patim do trilho e o elo do clipe. Essa folga pode ser ajustada com uma lâmina de 1mm, conforme ilustra figura 11 no item 4.1.8.

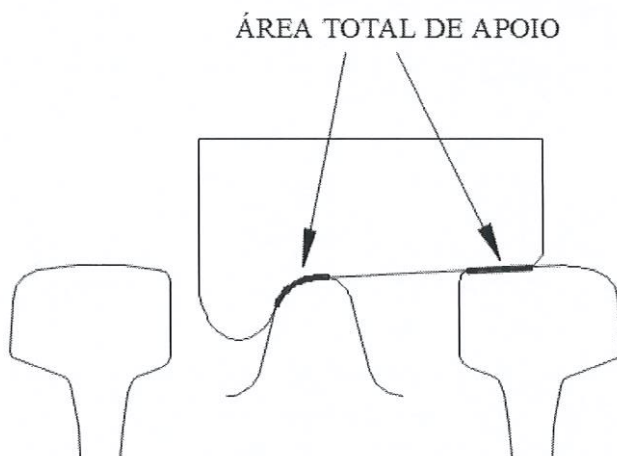
O ideal, para se prolongar a vida útil e para se proporcionar uma perfeita e suave passagem do trem sobre o jacaré, é fazer com que o comprimento da região de transferência seja o mais longo possível; e que a área total de apoio da roda seja a maior possível. Essas regiões estão ilustradas nas figuras 12 e 13.

Para se fazer um efetivo controle da região de transferência, utiliza-se o Gabarito de Perfil de Roda ("REMO"), reproduzindo o contato roda/trilho quando da passagem por esta região, conforme indicado na figura 12.

*Figura 12: Demonstração das Áreas que Compõem a Área Total de Apoio da Roda*

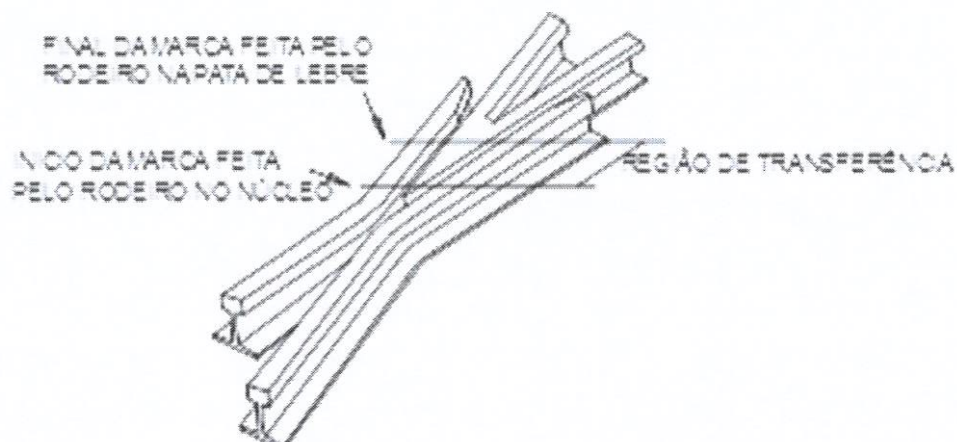
*Figura 13: Demonstração dos Pontos onde se Compreende a Região de Transferência*

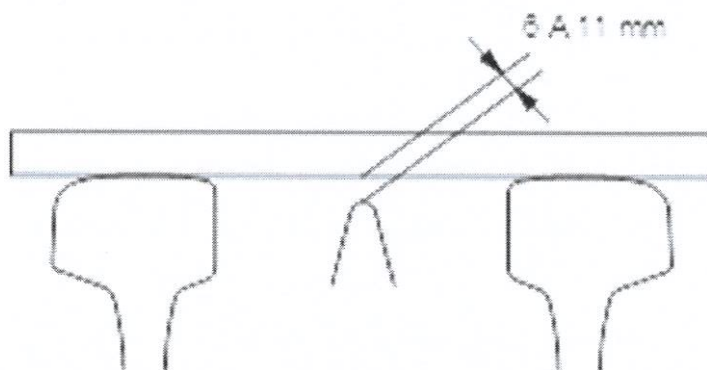
A ponta de diamante deve ser verificada de duas formas. A diferença de altura entre a ponta de diamante e as patas de lebre deve estar entre 6 e 11 mm, conforme ilustra a figura 14, caso contrário, deve-se ajustar por esmerilhamento.

Figura 14: Método para Medição da Diferença de Altura entre Pata de Lebre e Ponta de Diamante.

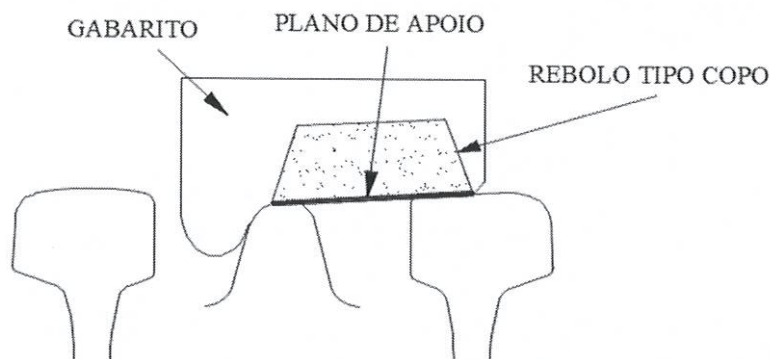
A formação de encruamento na pista de rolamento, deve ser evitada executando-se, preventivamente, um esmerilhamento superficial em toda a região do jacaré. Esse esmerilhamento deve ser feito de forma a proporcionar um plano único entre a pista de rolamento da pata de lebre e o coração do jacaré, conforme ilustra a figura 15. Para o controle deve-se utilizar o gabarito de perfil de rodas ("REMO").

*Figura 15: Método para Esmerilhamentos no Núcleo (Coração)*

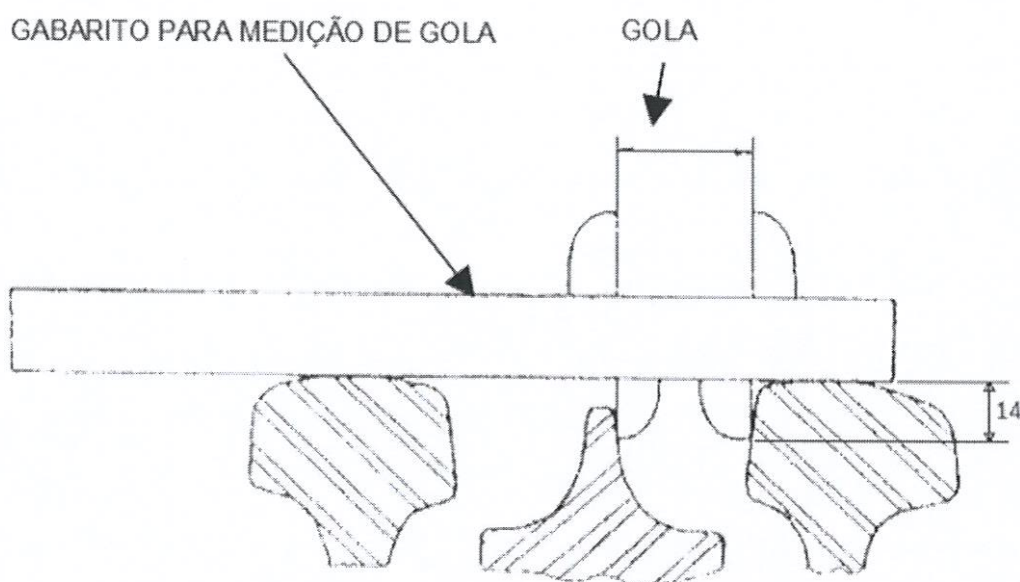
A gola do jacaré é caracterizada pela distância entre o núcleo e as patas de lebre, conforme ilustra a figura 16.

*Figura 16: Medição da Gola do Jacaré com Gabarito*

A medida da gola deve ser feita a uma distância de 200 mm da ponta de diamante e a 14 mm abaixo do topo do boleto. Para auxiliar na tirada da medida deve-se utilizar o Gabarito para medição de gola – Des.MTC-6FF000643.

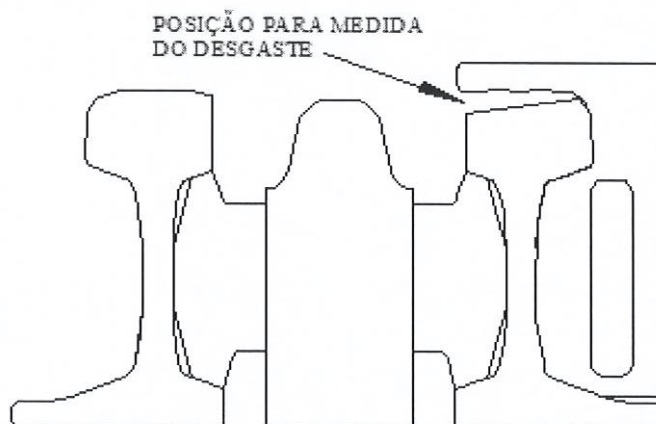
A medida deve ser tirada no ponto de maior desgaste, conforme ilustra a figura 17.

*Figura 17: Método para Medição de Desgaste vertical em Patas de Lebre*

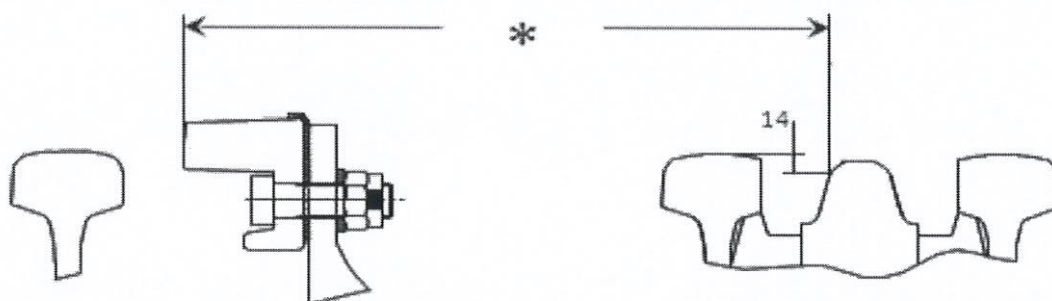
Afastamento é a distância compreendida entre a lateral do núcleo do jacaré e a face de contato (interna) do contratrilho. A referência no coração do jacaré deve ser tirada com um paquímetro posicionado a 200 mm da ponta de diamante e a 14 mm abaixo da pista de rolamento da pata de lebre, como ilustra a figura 18 e 19.

\* Cota do afastamento variável conforme solicitação do contratrilho.

*Figura 18: Método para Medição do Afastamento*

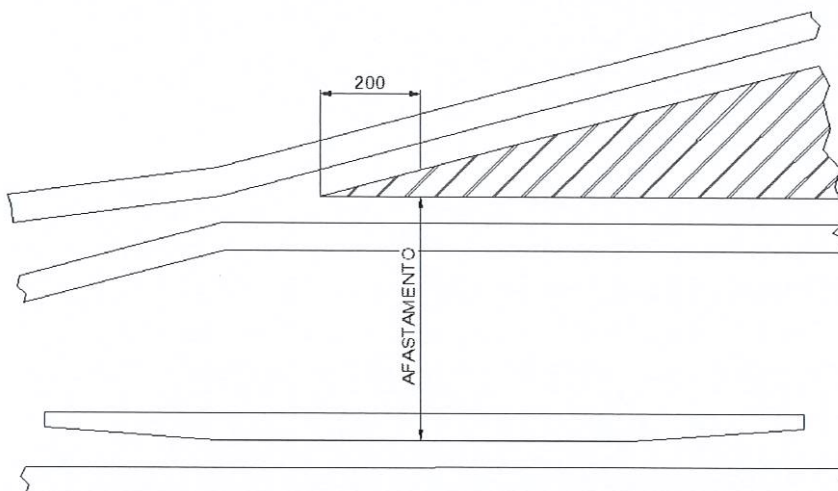
*Figura 19: Posição para Medição do Afastamento*

Para se medir o afastamento deve-se utilizar a trena e o gabarito para medição de gola - Des.MTC-6FF000643, pois sua configuração já fornece a cota de 14 mm de profundidade, porém, deve-se descontar 8,5 mm da medida lida na trena em função da diferença de alinhamento entre a face de medição e a orelha do paquímetro.

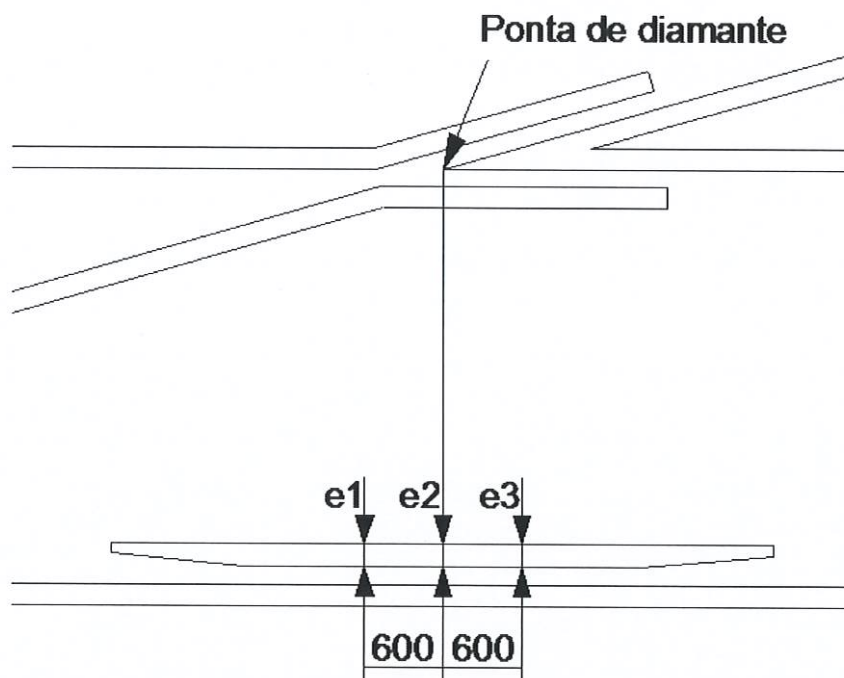
A espessura do contratrilho deve ser verificada no ponto de projeção da ponta de diamante no contratrilho e a 600 mm de cada lado, conforme ilustra as figuras 20 e 21.

Figura 20: Posição dos Pontos para Medida da Espessura do Contratrilho

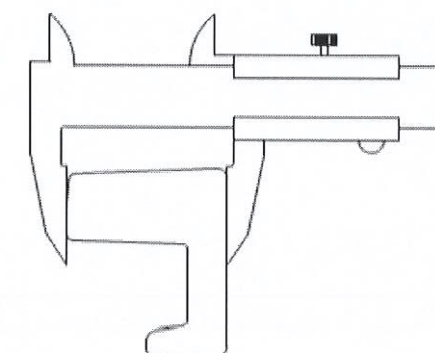
ESPESSURA MÍNIMA 70 mm

Figura 21: Posicionamento do Paquímetro para Medição da Espessura do Contratrilho
